PROJETO SOS-CHUVA
PROCESSO FAPESP Nº: 2015/14497-0

RELATÓRIO TÉCNICO

**MANUTENÇÃO CORRETIVA E PREVENTIVA DA REDE DE
SENSORES DE CAMPO ELÉTRICO ATMOSFÉRICO
REALIZADAS NO ANO DE 2017**

DEZEMBRO/2017

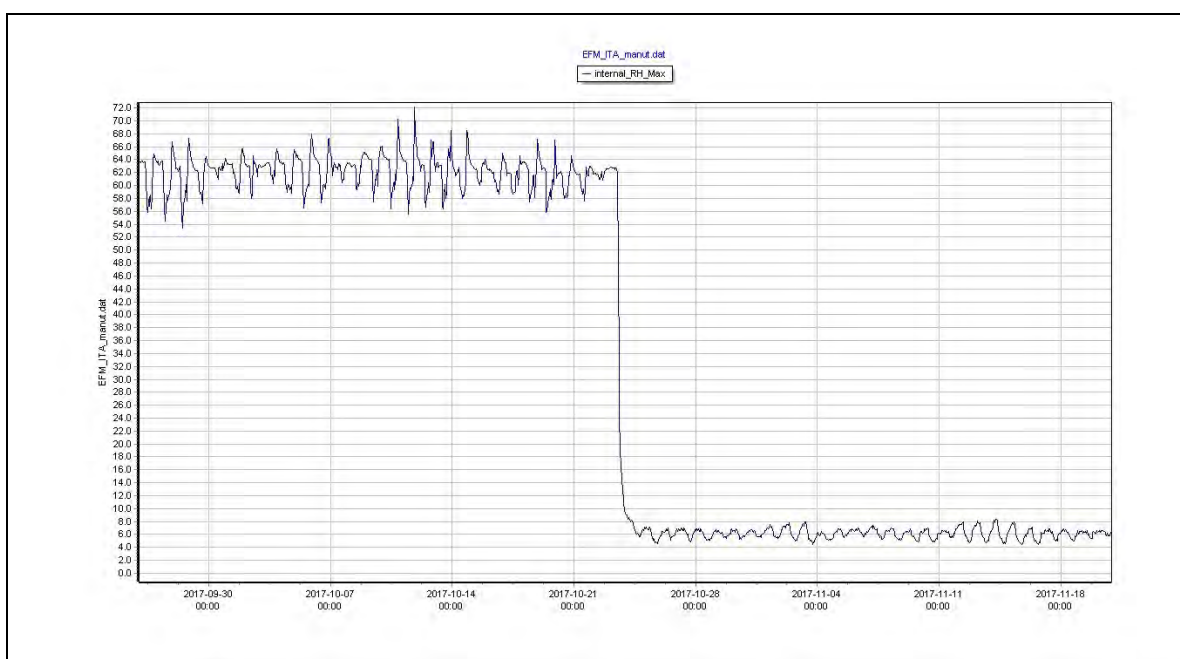
(*) Umidade interna do sensor EFM CS110 antes e depois da substituição do dessecante de sílica-gel.

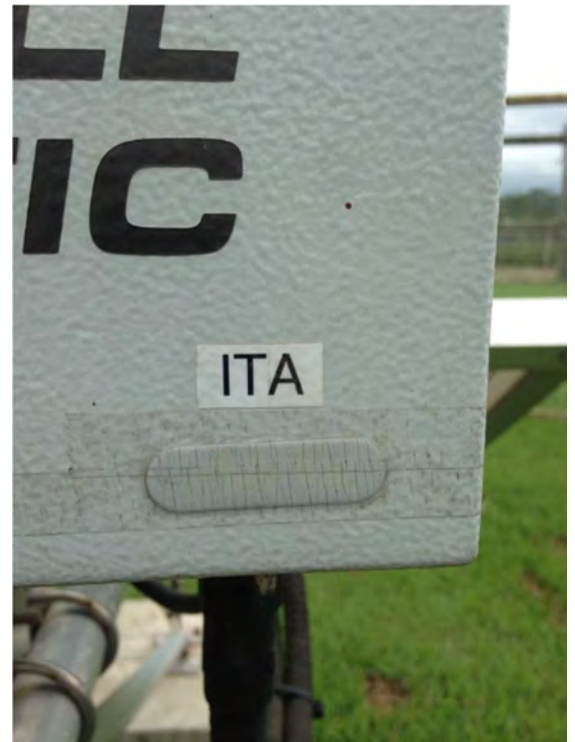
Placa de identificação de patrimônio INPE apagada pelo intemperismo

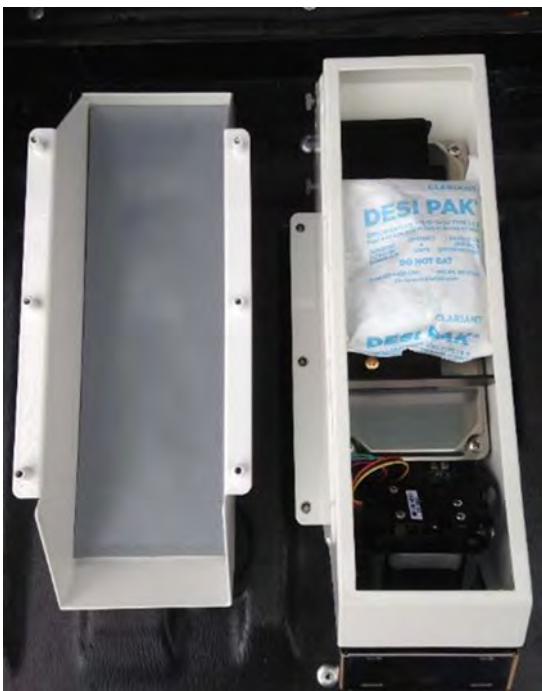
Sensor EFM aberto após limpeza mostrando o dessecante de sílica-gel

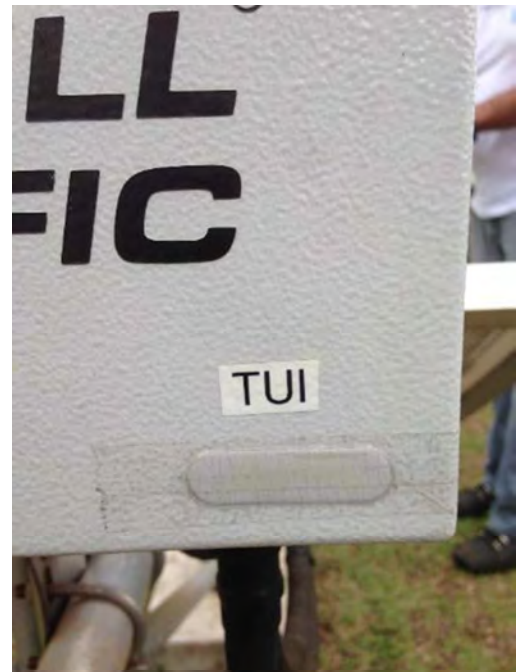
Placa de identificação de patrimônio INPE apagada pelo intemperismo

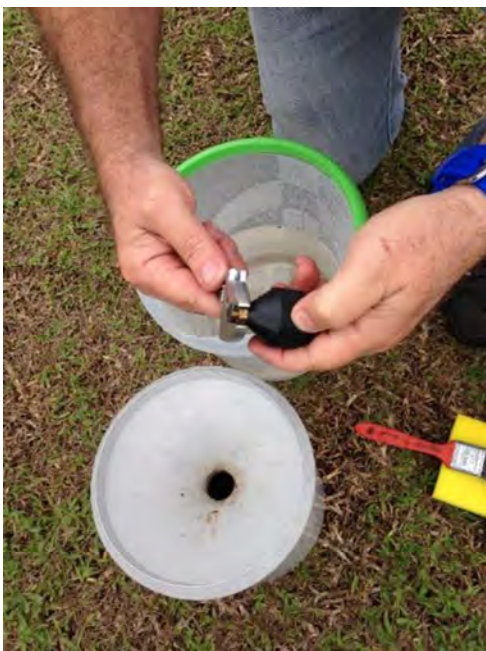
Limpeza do sifão do pluviômetro

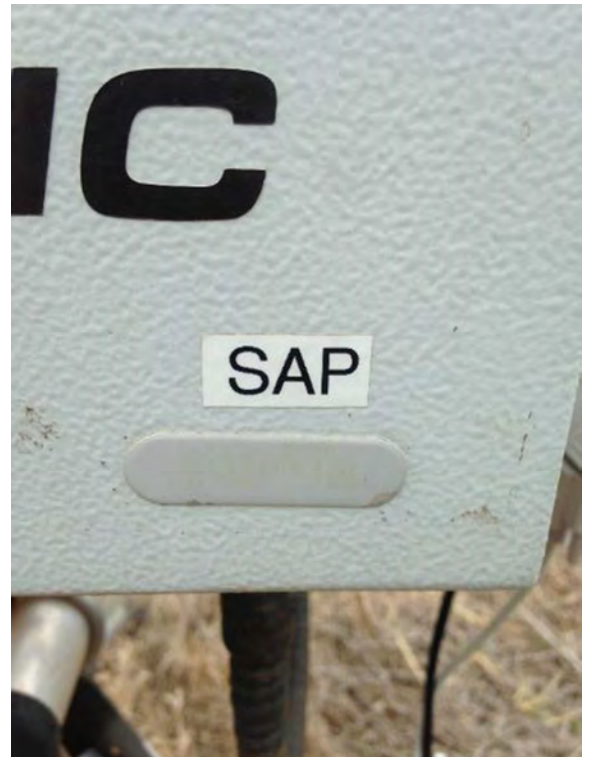
Placa de identificação de patrimônio INPE apagada pelo intemperismo

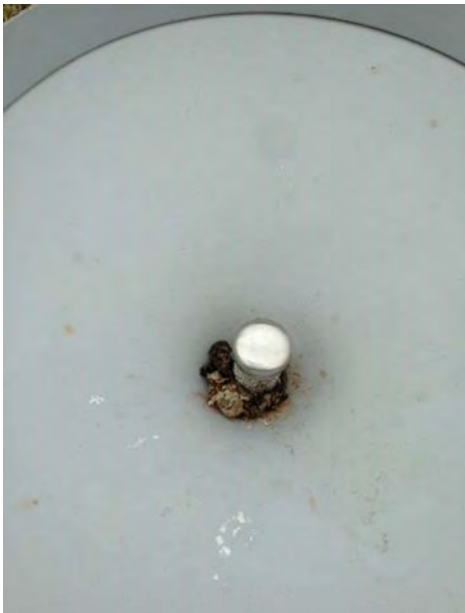
Pluviômetro com sujeira no funil captador (insetos)

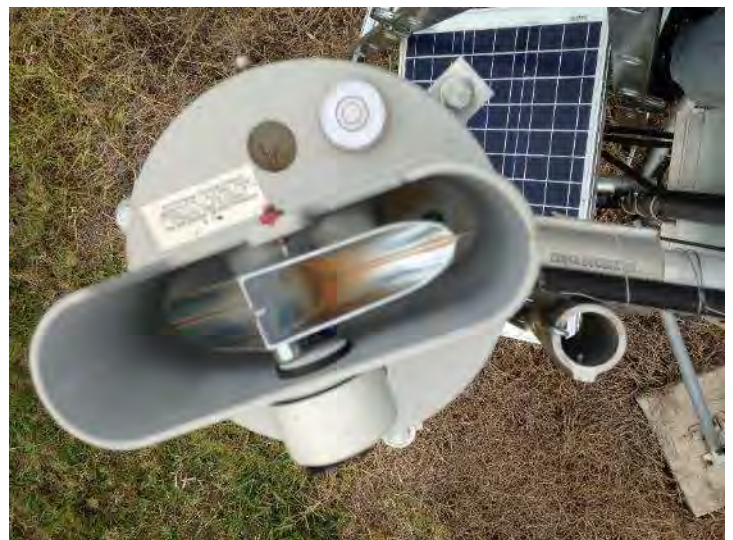
Pluviômetro com sujeira na balança (poeira)

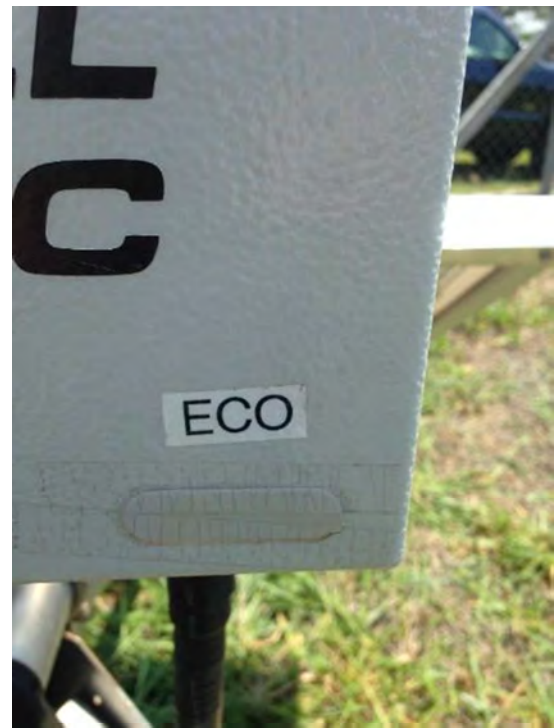
Placa de identificação de patrimônio INPE apagada pelo intemperismo

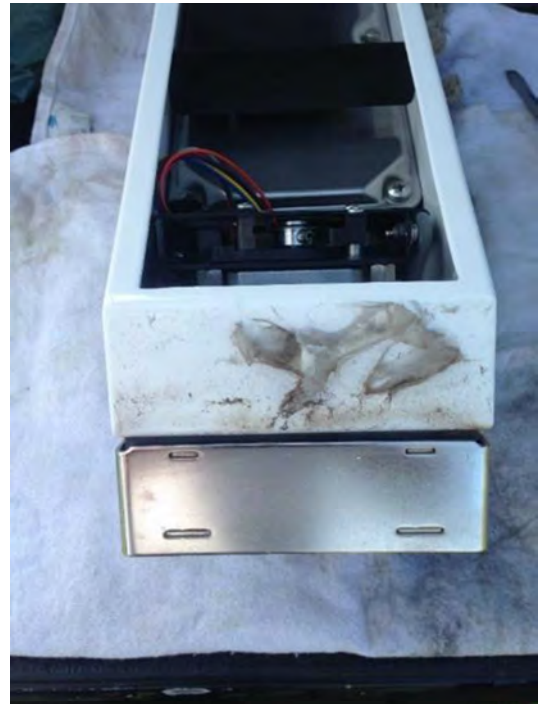
Vista do sensor EFM aberto mostrando sujeira

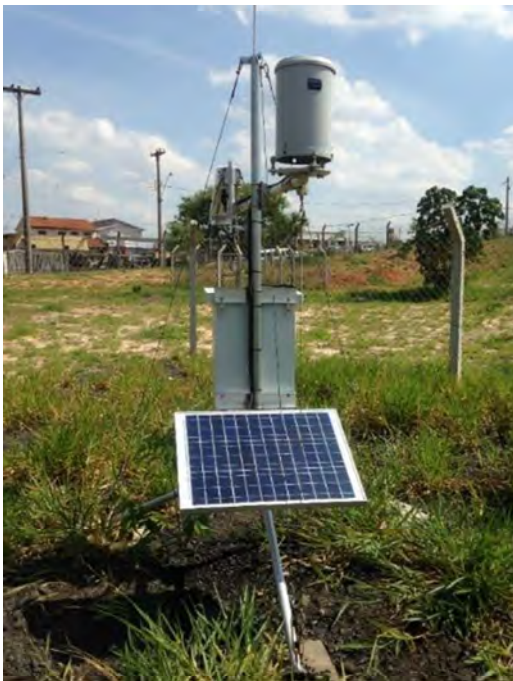
Vista da estação EFM mostrando vegetação alta

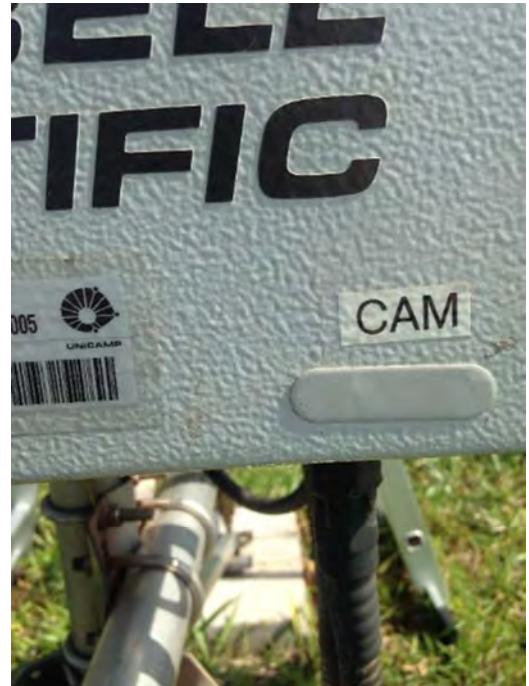
**Placa de identificação de patrimônio INPE apagada pelo
intemperismo**

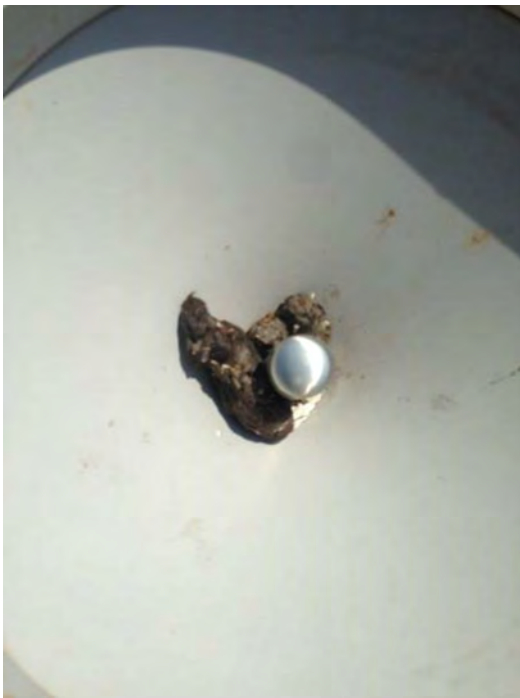
Pluviômetro com sujeira (detalhe)

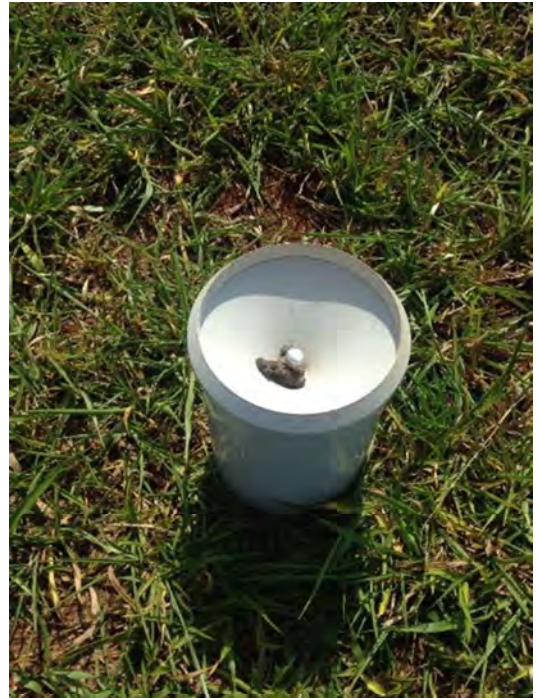
Pluviômetro com sujeira

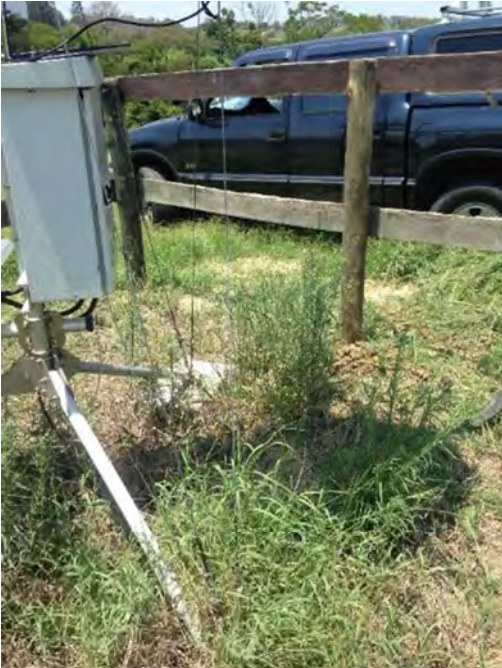
Observações	Local encontrado com vegetação alta dentro do cercado da estação. Foi realizada a limpeza do local pela equipe do INPE participante desta visita de manutenção. Equipamentos encontrados com bastante sujidade devido a presença de pássaros e insetos.

Vegetação alta dentro do cercado da estação EFM

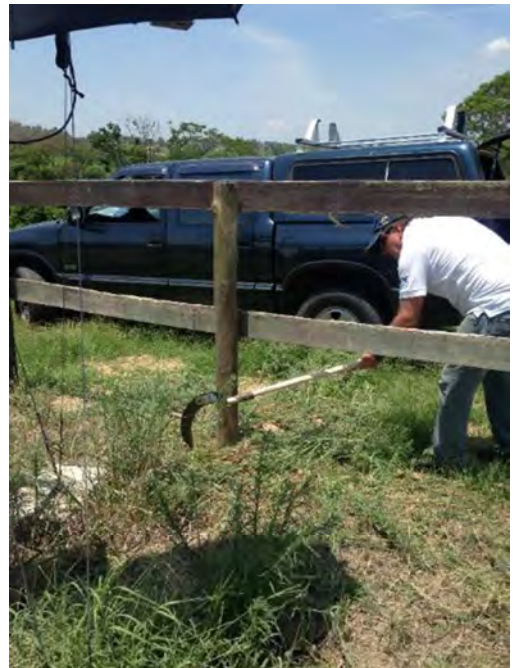
Limpeza manual da vegetação
