PROJETO SOS-CHUVA
PROCESSO FAPESP Nº: 2015/14497-0

RELATÓRIO TÉCNICO

**MANUTENÇÃO CORRETIVA E PREVENTIVA DA REDE DE
SENSORES DE CAMPO ELÉTRICO ATMOSFÉRICO
REALIZADAS NO ANO DE 2017**

DEZEMBRO/2017

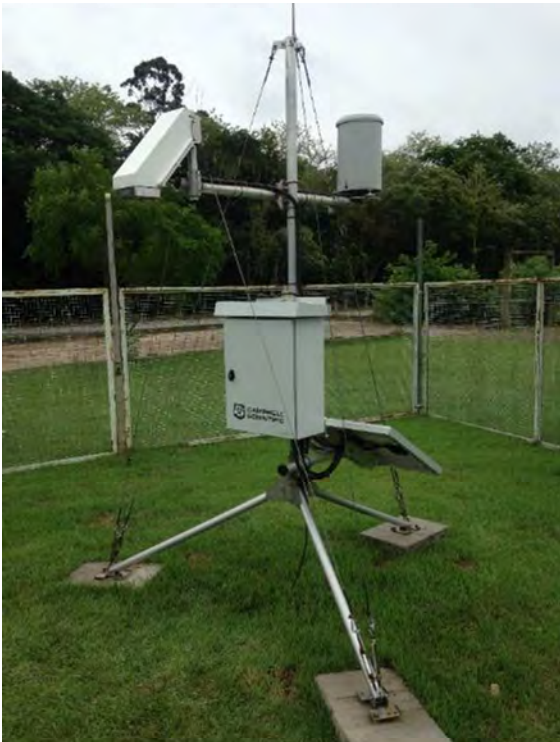
FICHA DE MANUTENÇÃO DE ESTAÇÃO EFM	
LOCAL: EFM ITA (ITATIBA)	MUNICÍPIO: ITATIBA- SP
DATA DA MANUTENÇÃO: 23/10/2017	
Localização	Parque Municipal Luis Latorre (Parque da Juventude), ao lado do gerador eólico.
Manutenção realizada	Manutenção preventiva geral: - Substituição do dessecante de sílica-gel interna do sensor EFM CS110. (*) - Substituição do dessecante de sílica-gel da caixa de acondicionamento do modem e sistema de energia. - Limpeza geral da estação EFM: ferragens, sensor EFM, pluviômetro, painel solar e caixa de acondicionamento. - Limpeza do terreno, corte manual da grama abaixo da estação EFM. - Atualização de firmware e software de usuário do datalogger do sensor CS110.
Última Versão do Software do Datalogger	EFM_ITA_2017-10-23
Última Versão do Firmware do Datalogger	CR1000.Std.32
Observações	Local encontrado em bom estado de conservação, com grama aparada e terreno limpo. Equipamentos encontrados com bastante sujidade devido a presença de pássaros e insetos.

Vista geral da estação EFM (após limpeza)

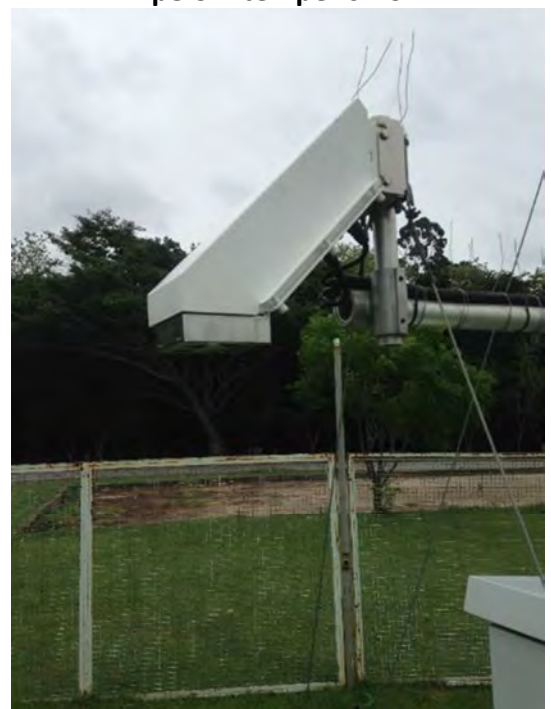
Detalhe do sensor EFM (após limpeza)

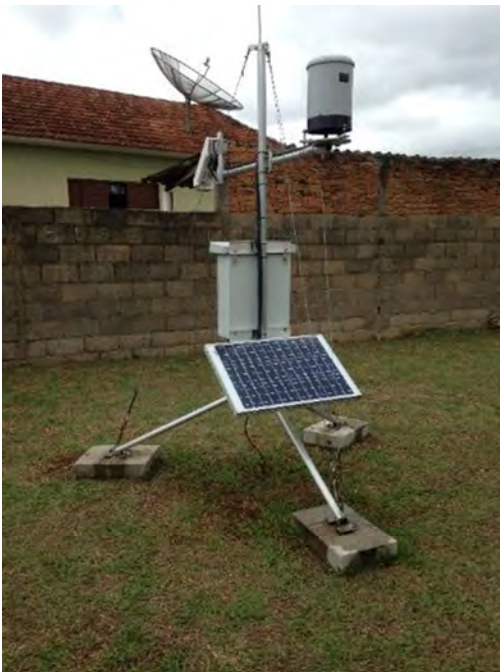
EFM TUI (TUIUTI)

Observações	Local encontrado em bom estado de conservação, com grama aparada e terreno limpo. Equipamentos encontrados com bastante sujeira devido a presença de pássaros e insetos.

Vista geral da estação EFM (após limpeza)

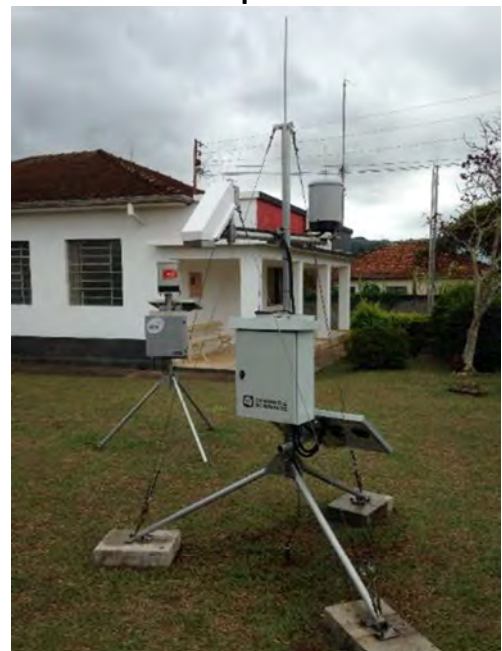
Vista geral da estação EFM (após limpeza)

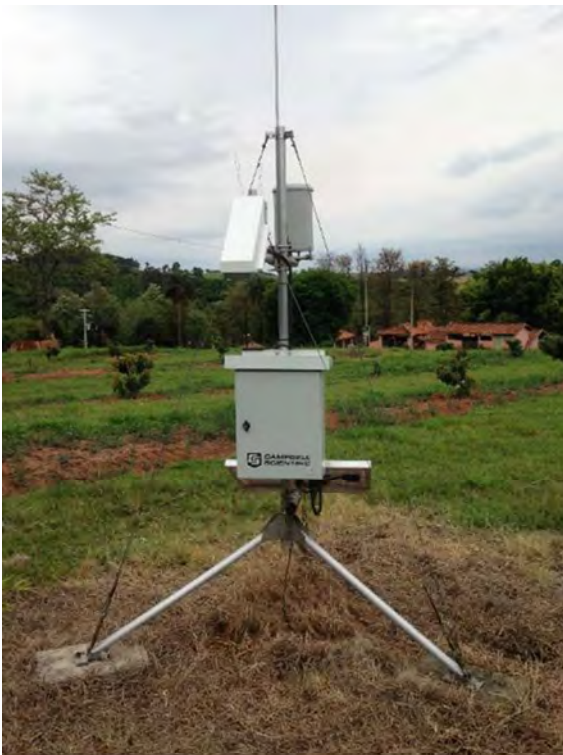
EFM SAP (SANTO ANTONIO DE POSSE)

Observações	Local encontrado com vegetação seca por mata-mato abaixo da estação. Equipamentos encontrados com bastante sujidade devido a presença de pássaros e insetos.

Vista geral da estação EFM (após limpeza)

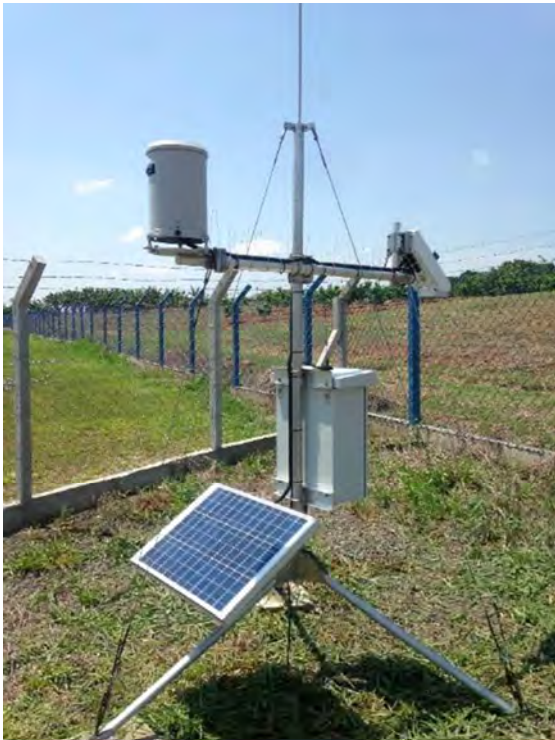
FICHA DE MANUTENÇÃO DE ESTAÇÃO EFM	
LOCAL: EFM ECO (ENGENHEIRO COELHO)	MUNICÍPIO: ENGENHEIRO COELHO-SP
DATA DA MANUTENÇÃO: 26/10/2017	
Localização	Área da UNASP - Universidade Adventista de São Paulo.
Manutenção realizada	Manutenção preventiva geral: - Substituição do dessecante de sílica-gel interna do sensor EFM CS110. - Substituição do dessecante de sílica-gel da caixa de acondicionamento do modem e sistema de energia. - Limpeza geral da estação EFM: ferragens, sensor EFM, pluviômetro, painel solar e caixa de acondicionamento. - Limpeza do terreno, corte manual da grama abaixo da estação EFM. - Atualização de firmware e software de usuário do datalogger do sensor CS110.
Última Versão do Software do Datalogger	EFM_ECO_2017-10-23
Última Versão do Firmware do Datalogger	CR1000.Std.32
Observações	Local encontrado com vegetação alta dentro do cercado da estação. Foi realizada a limpeza do local pela equipe do INPE participante desta visita de manutenção. Equipamentos encontrados com bastante sujidade devido a presença de pássaros e insetos.

Vista geral da estação EFM (após limpeza)

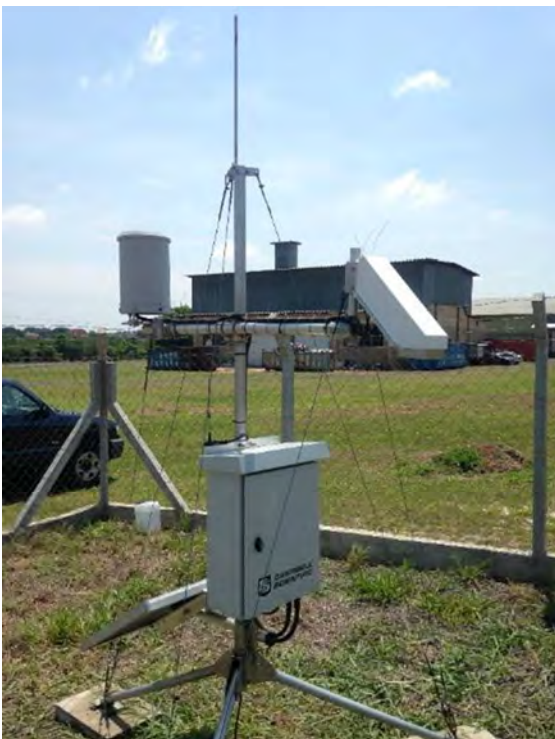
Vista geral da estação EFM (após limpeza)

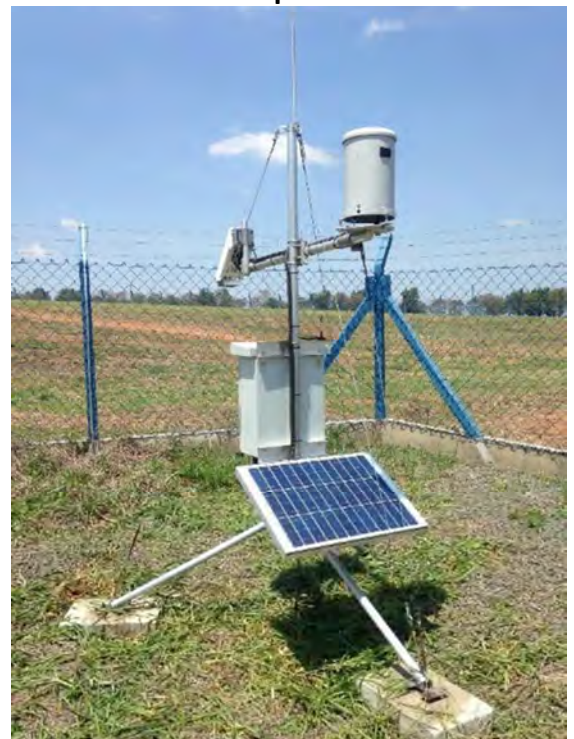
Vista geral da estação EFM (após limpeza)

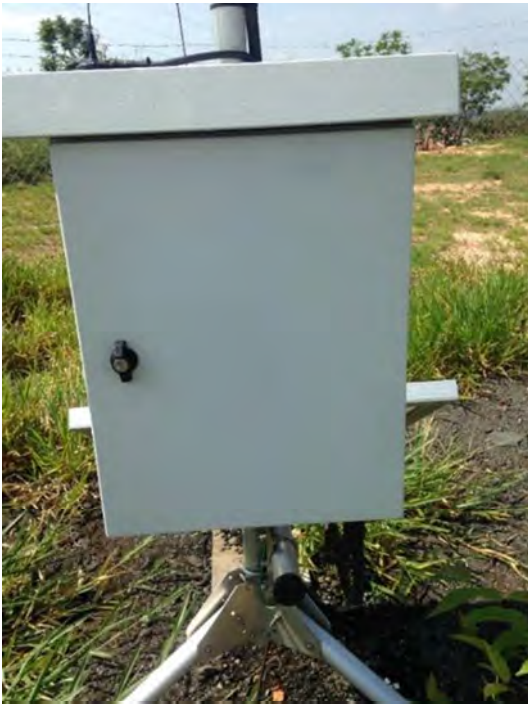
FICHA DE MANUTENÇÃO DE ESTAÇÃO EFM	
LOCAL: EFM AME (AMERICANA)	
MUNICÍPIO: AMERICANA-SP	
DATA DA MANUTENÇÃO: 26/10/2017	
Localização	Área nos fundos do terreno do Tiro de Guerra TG-02-045 de Americana. O terreno pertence à Prefeitura Municipal de Americana.
Manutenção realizada	Manutenção preventiva geral: <ul style="list-style-type: none">- Substituição do dessecante de sílica-gel interna do sensor EFM CS110.- Substituição do dessecante de sílica-gel da caixa de acondicionamento do modem e sistema de energia.- Limpeza geral da estação EFM: ferragens, sensor EFM, pluviômetro, painel solar e caixa de acondicionamento.- Limpeza do terreno, corte manual da grama abaixo da estação EFM.- Atualização de firmware e software de usuário do datalogger do sensor CS110.
Última Versão do Software do Datalogger	EFM_AME_2017-10-23
Última Versão do Firmware do Datalogger	CR1000.Std.32
Observações	Local encontrado com vegetação alta dentro do cercado da estação. Foi solicitado a limpeza do local pela Defesa Civil de Americana/Prefeitura Municipal de Americana. Equipamentos encontrados com bastante sujeira devido a presença de pássaros e insetos.

Vista da caixa de acondicionamento (após limpeza)

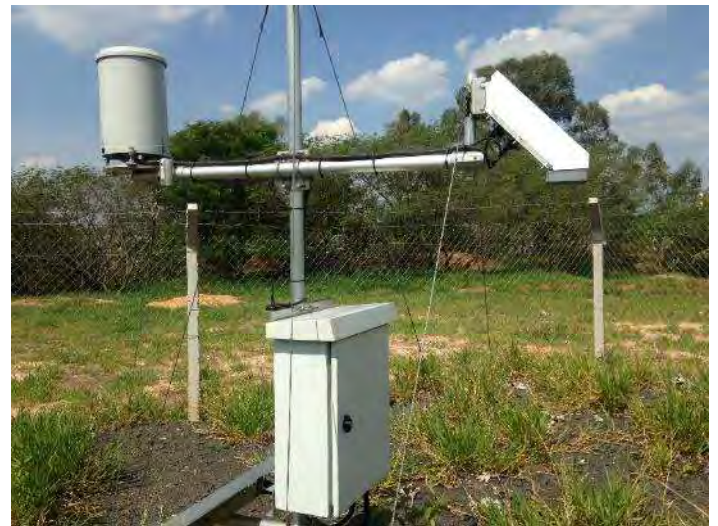
Vista geral da estação com sensor EFM e pluviômetro (após limpeza)

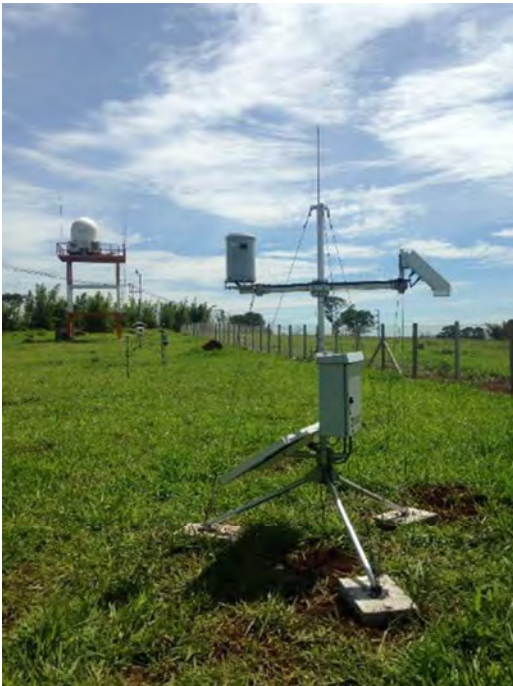
FICHA DE MANUTENÇÃO DE ESTAÇÃO EFM	
LOCAL: EFM CAM (CAMPINAS)	MUNICÍPIO: CAMPINAS-SP
DATA DA MANUTENÇÃO: 27/10/2017	
Localização	Área de instrumentação do radar meteorológico do Projeto SOS-Chuva. Endereço: Av. Alan Turing, 1500 - Cidade Universitária, Campinas - SP
Manutenção realizada	<p>Manutenção preventiva geral:</p> <ul style="list-style-type: none"> - Substituição do dessecante de sílica-gel interna do sensor EFM CS110. - Substituição do dessecante de sílica-gel da caixa de acondicionamento do modem e sistema de energia. - Limpeza geral da estação EFM: ferragens, sensor EFM, pluviômetro, painel solar e caixa de acondicionamento. - Limpeza do terreno, corte manual da grama abaixo da estação EFM. - Atualização de firmware e software de usuário do datalogger do sensor CS110.
Última Versão do Software do Datalogger	EFM_CAM_2017-10-23
Última Versão do Firmware do Datalogger	CR1000.Std.32
Observações	Local com muita poeira produzida por um trator que roçava a grama no dia em que foi realizada a manutenção. Foi solicitado que o corte da grama fosse realizado manualmente quando próximo dos instrumentos para evitar produzir poeira. Equipamentos encontrados com bastante sujidade devido a presença de pássaros e insetos.

**Vista geral da estação EFM
com o radar do SOS-chuva ao fundo**

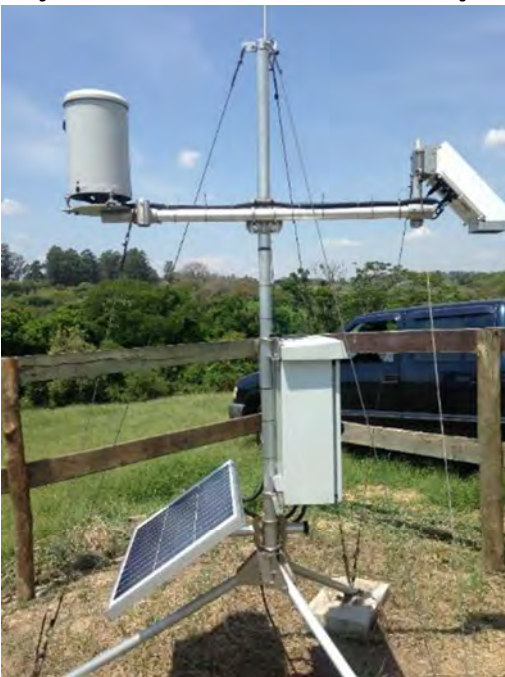
Observações	Local encontrado com vegetação alta dentro do cercado da estação. Foi realizada a limpeza do local pela equipe do INPE participante desta visita de manutenção. Equipamentos encontrados com bastante sujidade devido a presença de pássaros e insetos.

Vista geral da estação EFM (após limpeza)

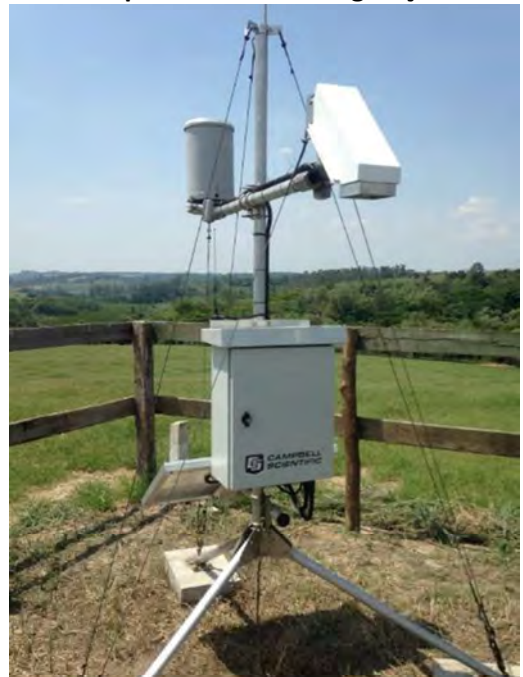
Vista geral da estação EFM (após limpeza)
